# ANDAMIO FRONT

## GUIA DE CRITERIOS DE RECHAZO POR ESTADO DEL MATERIAL

ARRIMETAL ARRIENDOS Y MONTAJES

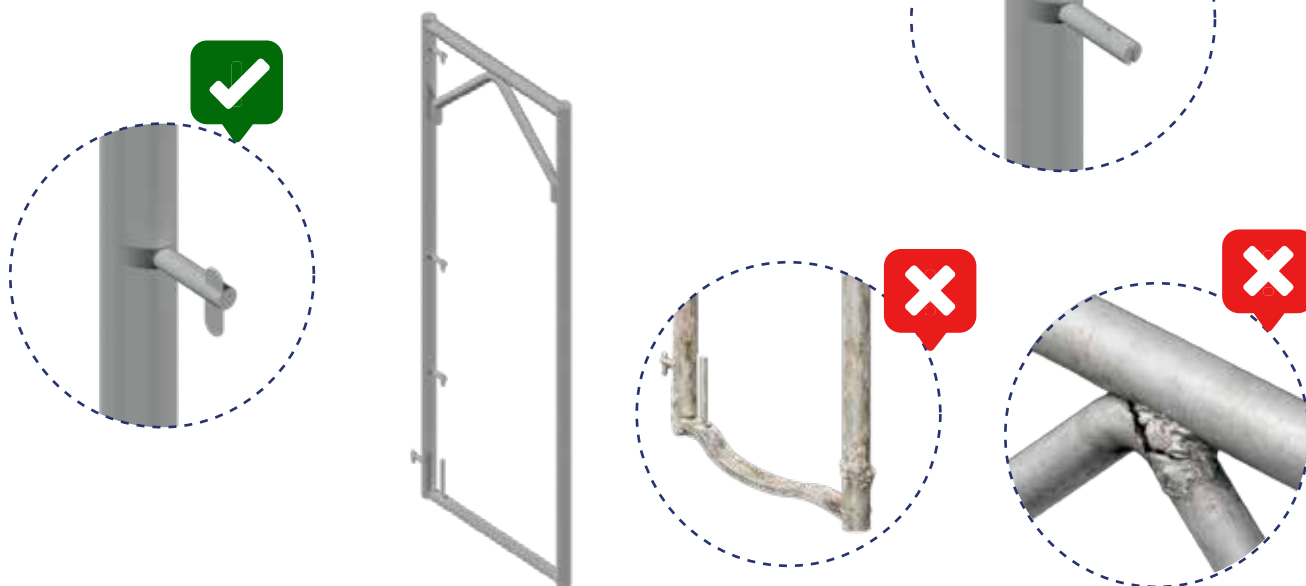
### MARCOS FRONT (FR01)

- Marco sin pasador o exceso de residuo que no permita la caída de chaveta para barra horizontal.
- Pasadores con evidente deformación por golpes
- Canal inferior de marco deformado
- Fisuras en unión de soldaduras

| Pos. | Codigo | Descripción | Dimensiones (mm) | Peso (Kg) |
|---|---|---|---|---|
| 5 | FR01 | Marco Front | 700x2000 | 18,10 |

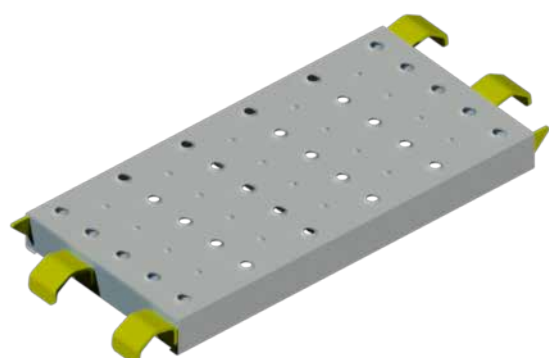
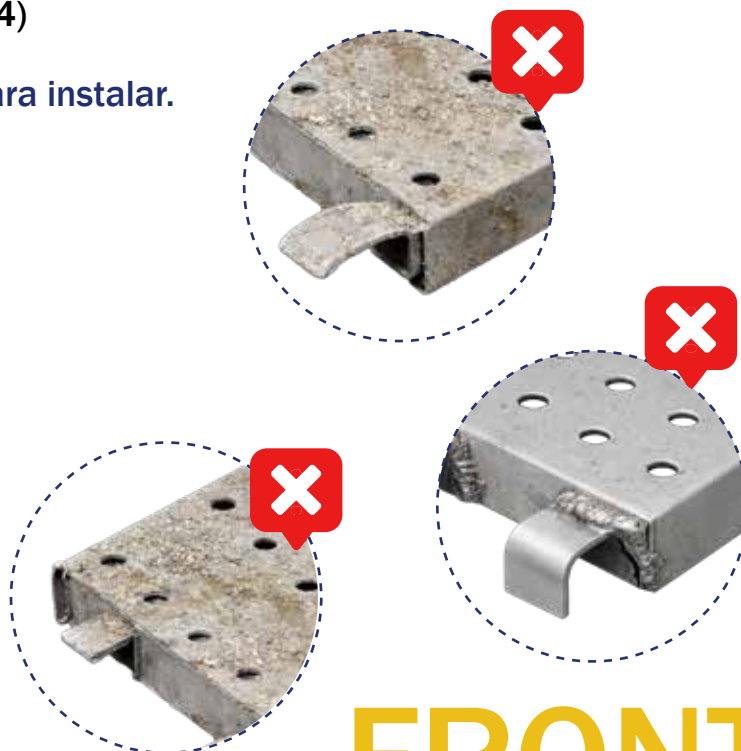
### TABLONES FRONT (FR02-MF23-MF24)

- Tablón sin orejas o deformadas para instalar.
- Canal de tablón deformada
- Tablón sin pestaña antivuelco
- Fisuras en unión de soldaduras

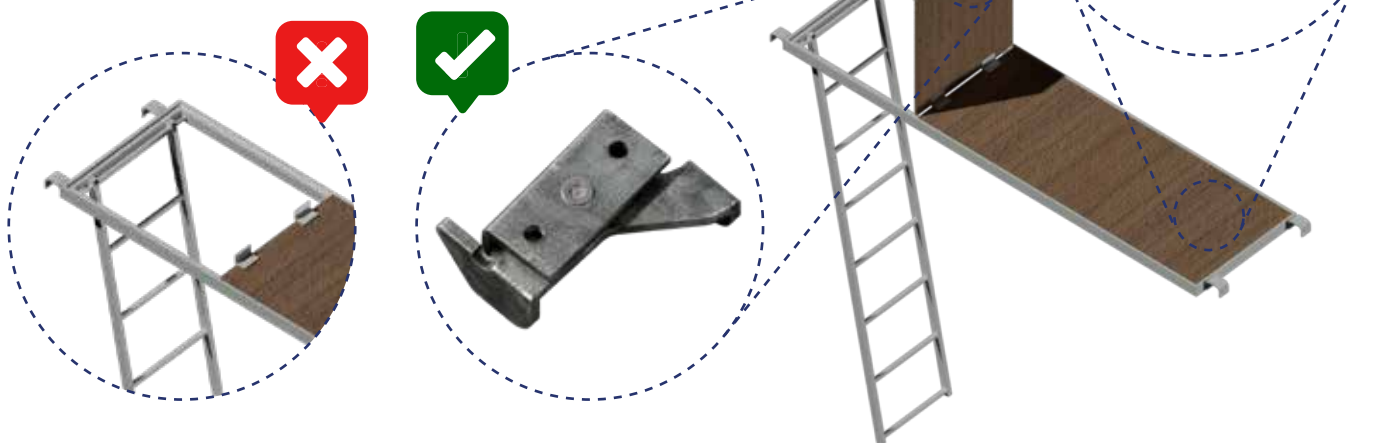
### PLATAFORMA CON ESCALA FRONT (AC16)

- Plataformas sin puerta de escotilla.
- Madera plataforma antideslizante dañada.
- Plataforma sin gancho seguro de escalerilla o dañado.
- Plataforma sin pestillo para escotilla o dañado.

| Pos. | Codigo | Descripción | Dimensiones (mm) | Peso (Kg) |
|---|---|---|---|---|
| 4 | AC16 | Plataforma con Escala | 2372x600 | 32,80 |

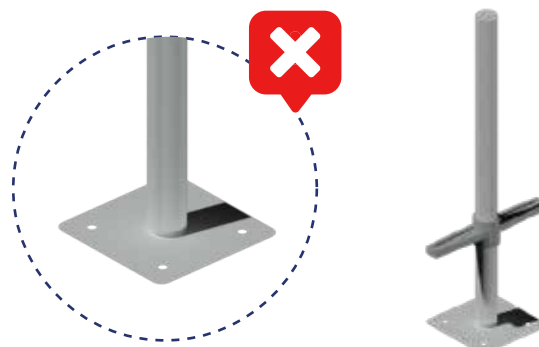
### NIVELADOR FRONT (AC10)

- Placas de nivelador deformadas.
- Rosca del nivelador sin tuerca de ajuste

| Pos. | Codigo | Descripción | Dimensiones (mm) | Peso (Kg) |
|---|---|---|---|---|
| 3 | AC10 | Nivelador Front Multifront | 600 | 5,20 |

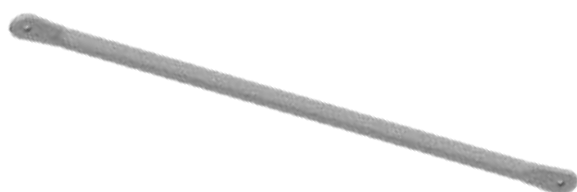
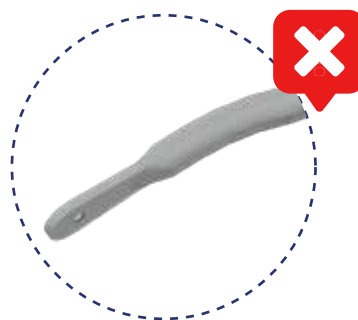
### HORIZONTALES Y DIAGONALES FRONT (FR03-FR04-FR29-FR30-FR31-FR34)

- Barra deformada en su largo.
- Pestaña de barra deformada o abierta por golpe.

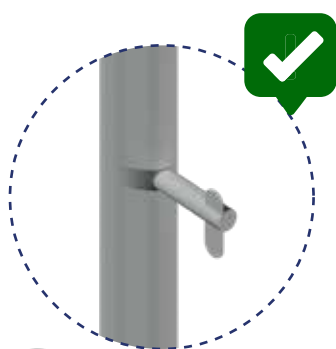
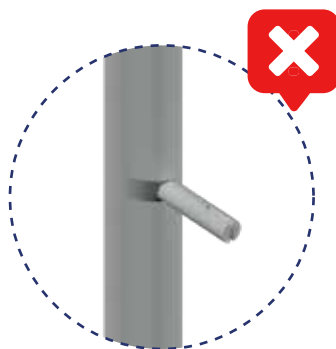
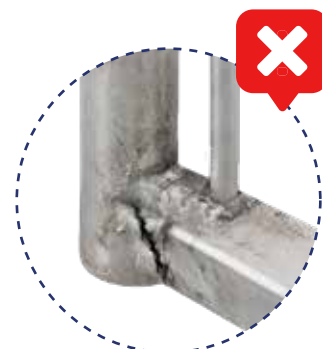
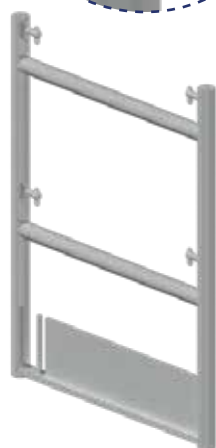
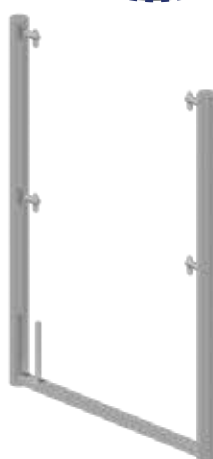
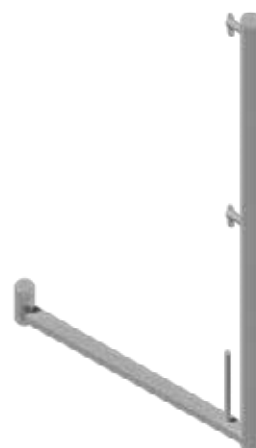
### CABEZAL BARANDA DOBLE FRONT (FR09) Y CABEZAL BARANDA SIMPLE (FR10)

### BARANDA DE TERMINO LATERAL FRONT (FR08)

- Baranda sin pasadores o chavetas para instalación de barras.
- Fisuras en unión de soldaduras

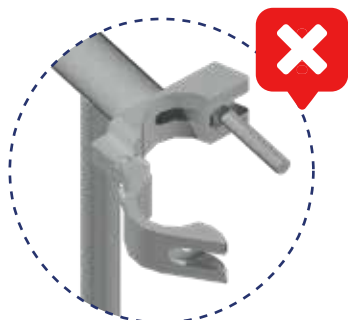
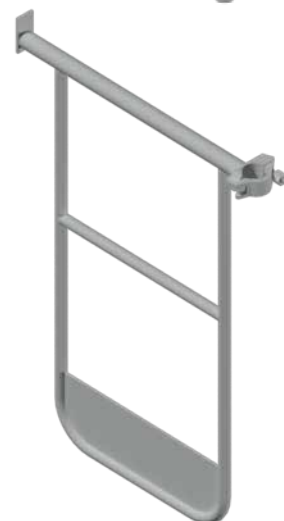
### BARANDA LATERAL CON RODAPIE FRONT (FR06)

- Barra deformada en su largo.
- Pestaña de barra deformada o abierta por golpe.
- Fisuras en unión de soldaduras

| Pos. | Codigo | Descripción | Dimensiones (mm) | Peso (Kg) |
|---|---|---|---|---|
| 9 | FR06 | Baranda Lateral con Rodapies | 620x930 | 5,65 |

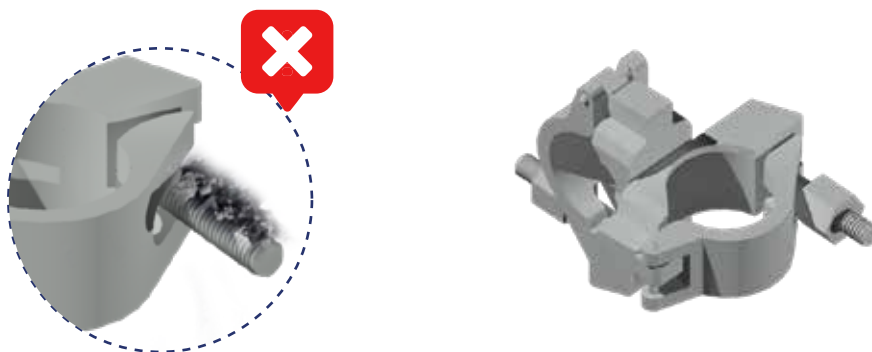
### ABRAZADERAS FIJAS Y GALVANIZADAS (AC03-AC04)

- exceso de residuos en hilo que no permitan el cierre en su totalidad de tuerca.

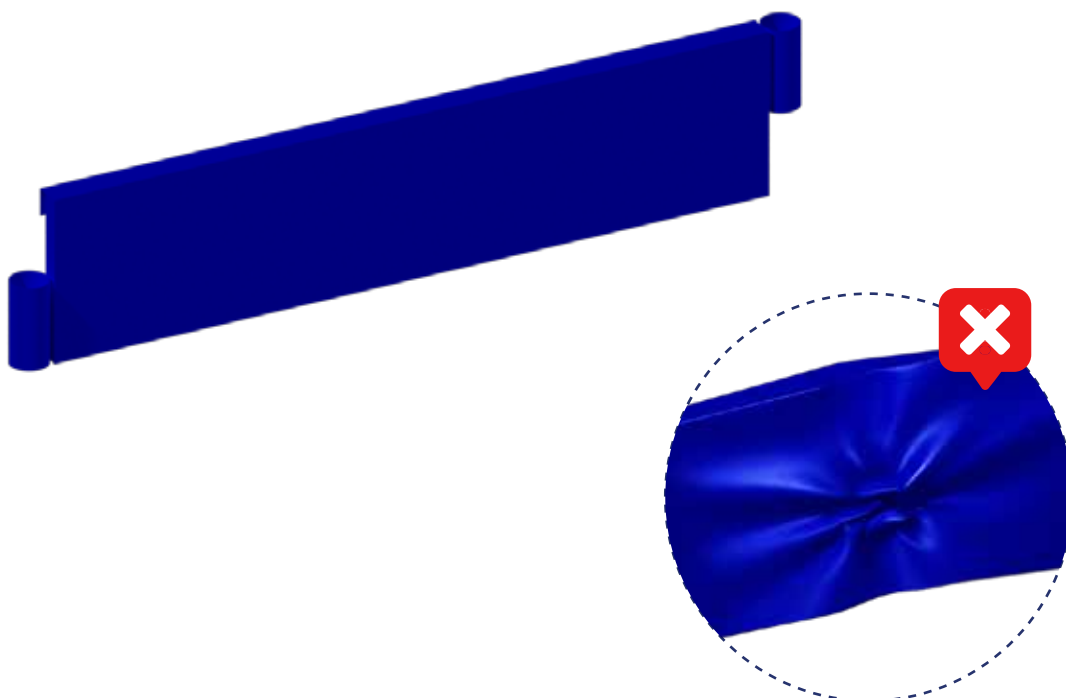
### RODAPIES FRONT (FR12-FR13-FR14)

- Canal de rodapie deformado.

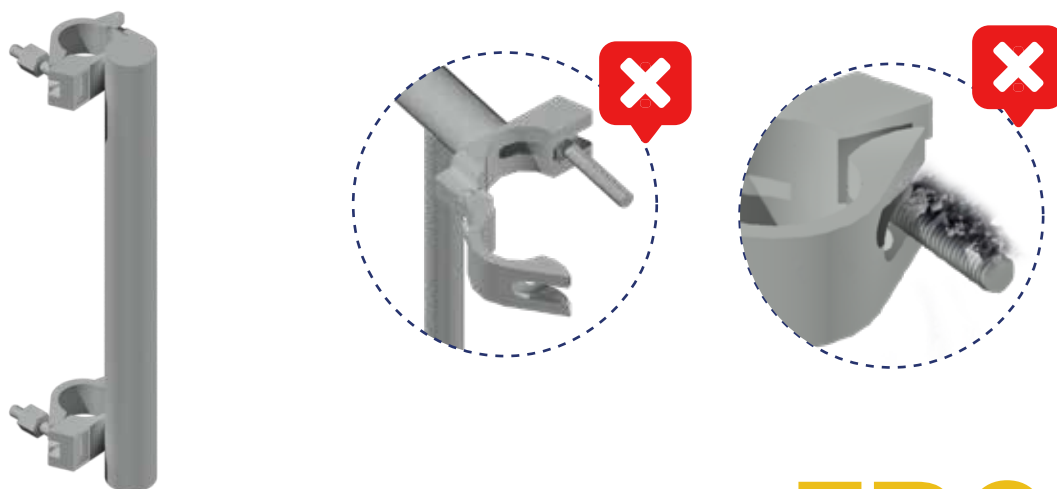
### TRABA BARANDA FRONT (FR28)

- Abrazadera de instalación sin tuerca o exceso de residuos que no permita el cierre.

| Pos. | Codigo | Descripción | Dimensiones (mm) | Peso (Kg) |
|---|---|---|---|---|
| 20 | FR28 | Traba Cabecal Baranda | 500 | 1,65 |
